PORTFOLIO
Alice Gutton

architecture

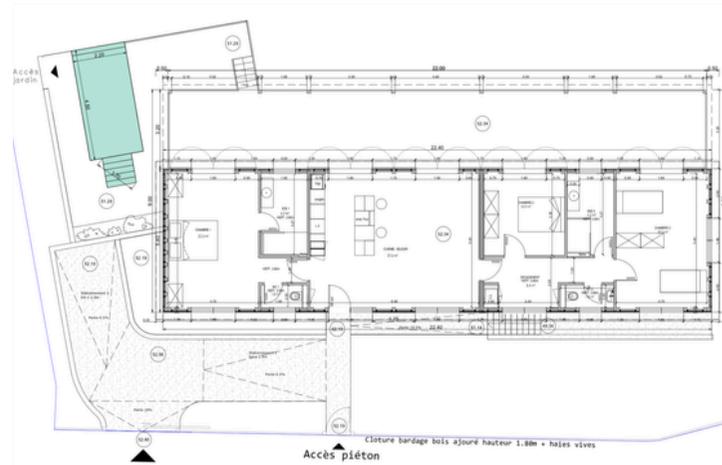
Plan en RDC

La maison est en ossature bois revêtue de bardage bois à clin en façade. Les menuiseries, sans vitrage, sont dotées de jalousies (persiennes à lames orientables) pour laisser passer une légère brise.

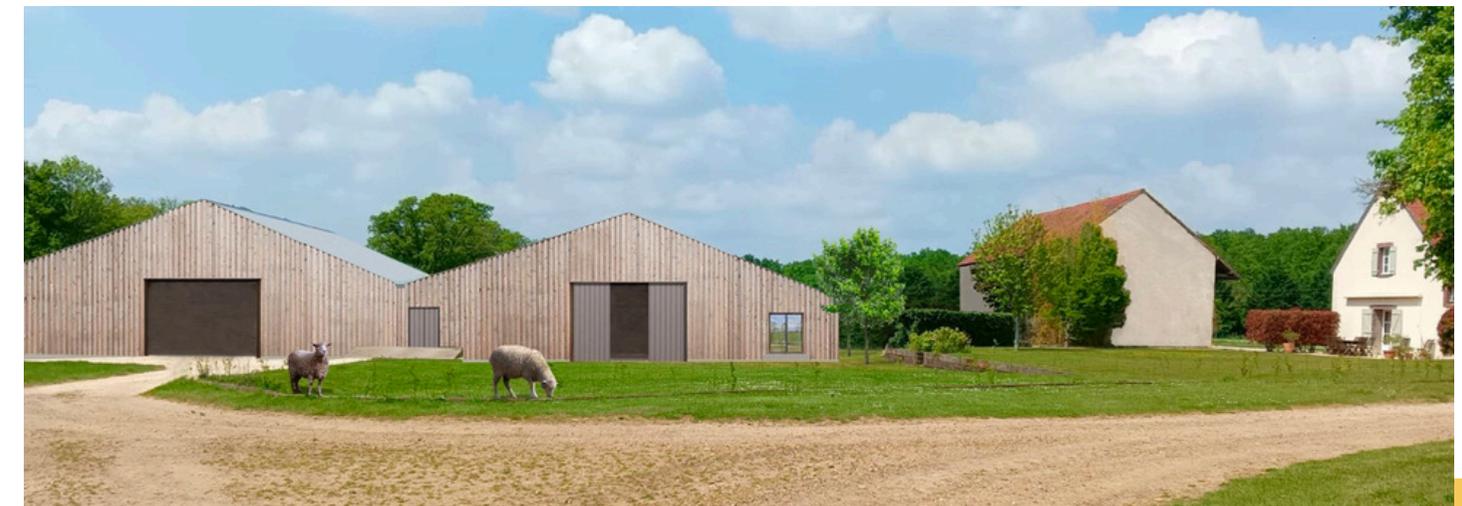
Insertion projet

Les toitures sont remplacées par une couverture en bac acier gris. Un bardage en bois grisé vient envelopper les hangars en façade et deux portions transversales sont aménagées à l'intérieur pour les rabatteurs.

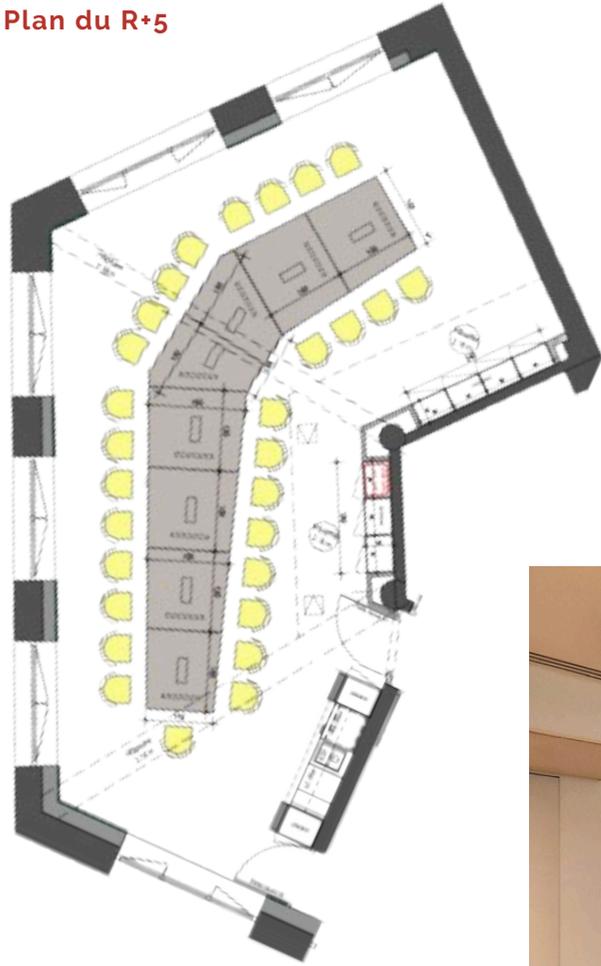
Plan du R+5

La nouvelle salle de conseil a pris place en décroissant deux anciens bureaux. La forme désarticulée de la salle a généré la création d'une table sur-mesure permettant d'accueillir un nombre maximum de personnes. Les luminaires "mouette" rappellent par leur design le mouvement de la salle et de la table.

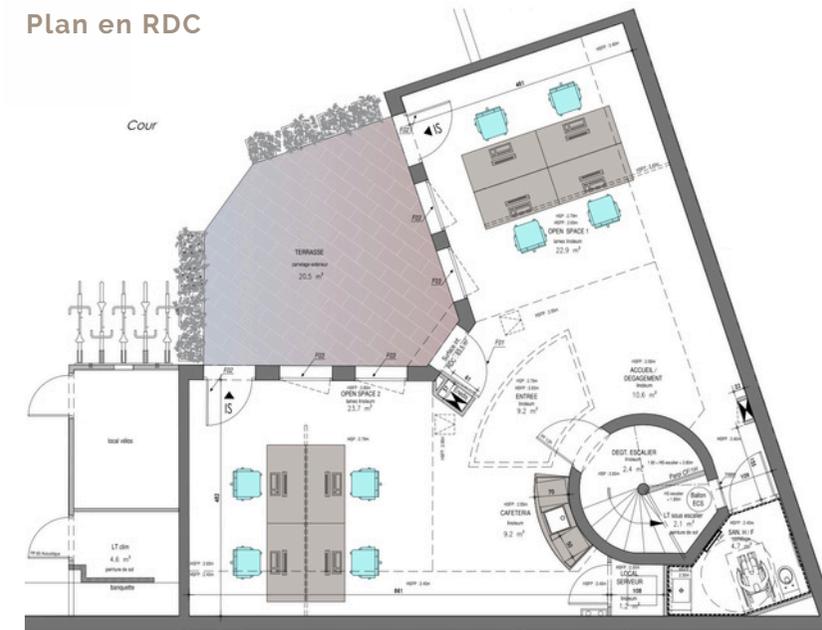
Plan en RDC

La rénovation complète de cet immeuble, situé en fond de cour et s'élevant sur 3 niveaux, a permis le ravalement de ses façades, les aménagements extérieurs de la cour et intérieurs du bâtiment.

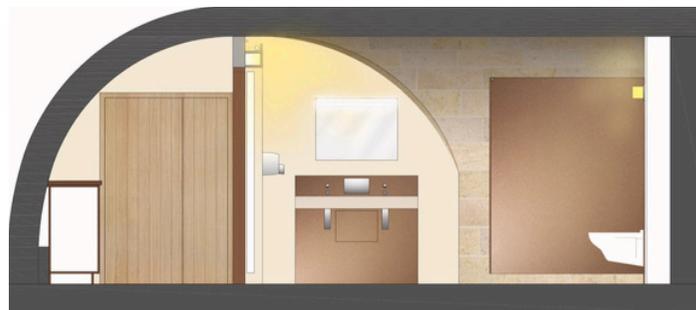
Coupe d'ambiance

Le choix des matériaux a été pensé afin de respecter l'esprit du lieu médiéval tout en y ajoutant une touche contemporaine par des finitions lisses et faciles d'entretien :

- Carrelage grès cérame ton rouille
- Meubles en stratifié compact ton rouille sur la paroi opposée aux accès aux sanitaires intégrant des casiers pour les visiteurs.
- Luminaires en applique et corniches lumineuses aux lignes épurées.
- Portes, cloisonnements des cabines sanitaires et coffrage technique des meubles vasques réalisés en stratifié compact ton rouille.

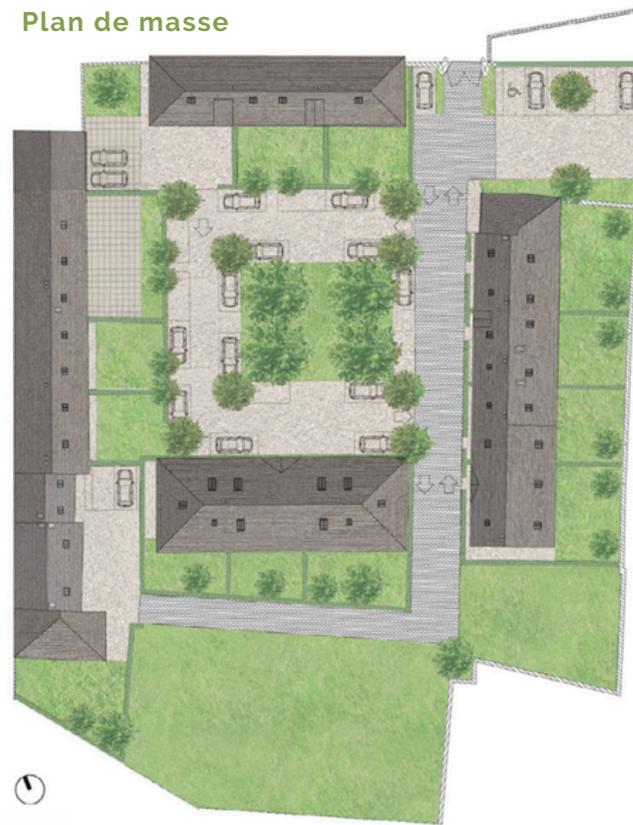
Plan de masse

Les 4 corps de bâtiments, implantés autour d'une grande cour, étaient anciennement à usage de ferme du château d'Abondant, puis de haras.

Le projet consiste en la reconversion des bâtiments en 15 logements individuels groupés et la création de voirie et de parkings paysagers autour d'un jardin collectif au centre. Chaque logement est en duplex et bénéficie d'un jardin privatif.

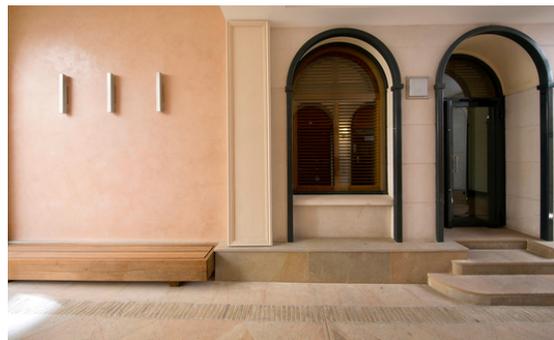
Passage cocher

La restructuration de ce bâtiment industriel pour accueillir des espaces de formation s'accompagne de la réalisation d'un jardin dans la cour et du traitement de l'accès depuis la rue par un passage cocher.

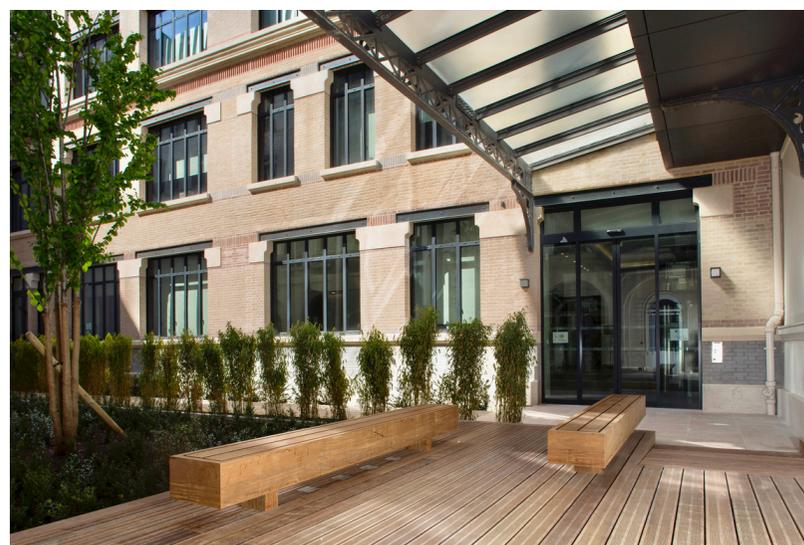
Terrasse en bois sur jardin

Le dessin du jardin accompagne l'architecture du bâtiment et offre une terrasse en bois pour l'agrément des utilisateurs.

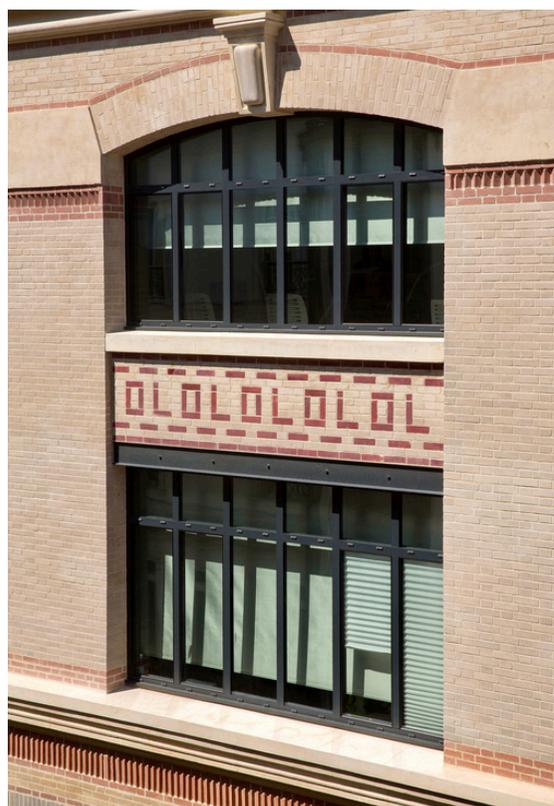
Détail de la façade sur cour

Les façades ont été soigneusement restaurées pour révéler les appareillages de briques, pierres et linteaux métalliques. Les menuiseries extérieures reprennent le rythme des menuiseries d'origine.

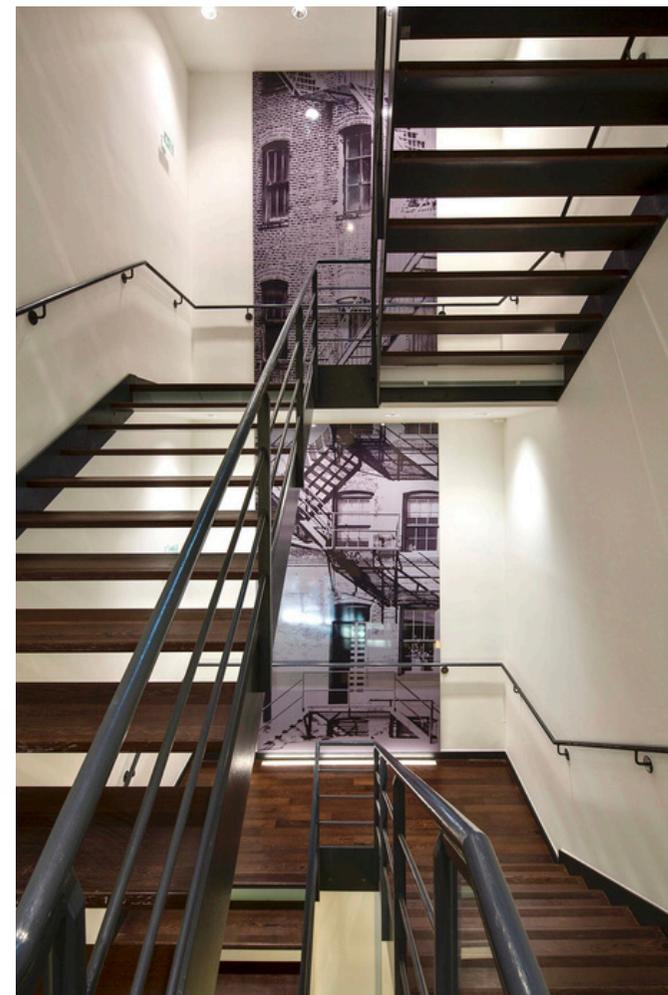
Escalier principal

Un escalier à structure métallique affirme le caractère industriel du bâtiment, accentué par un jeu de "miroir" formé par de grandes photographies d'escaliers imprimées sur des plaques métalliques.

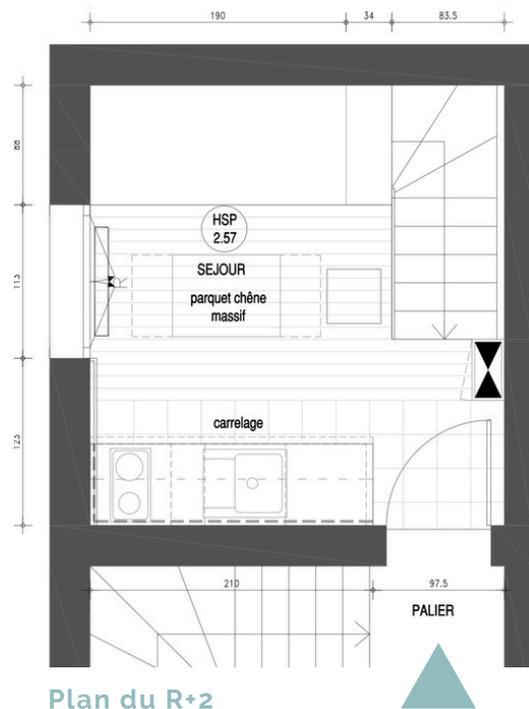
Plan du R+2

Ce mini duplex inversé a son accès depuis le niveau haut situé au 2e étage, ouvrant sur l'espace séjour/cuisine.

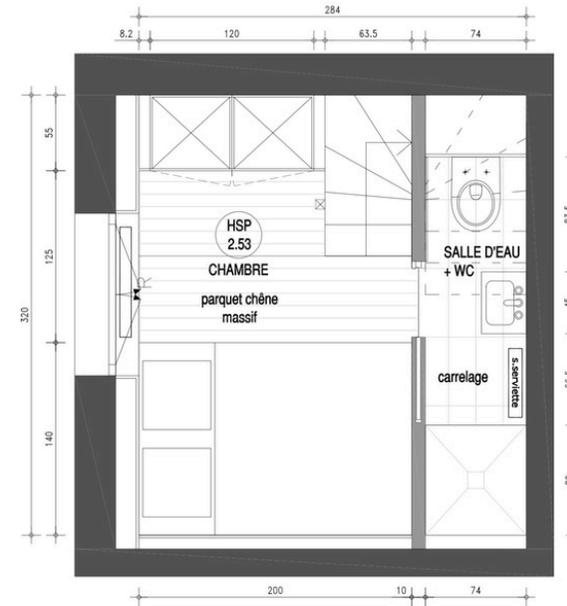
Plan du R+1

L'accès au 1er étage pour la partie chambre, salle d'eau et WC, se fait par son escalier intérieur.

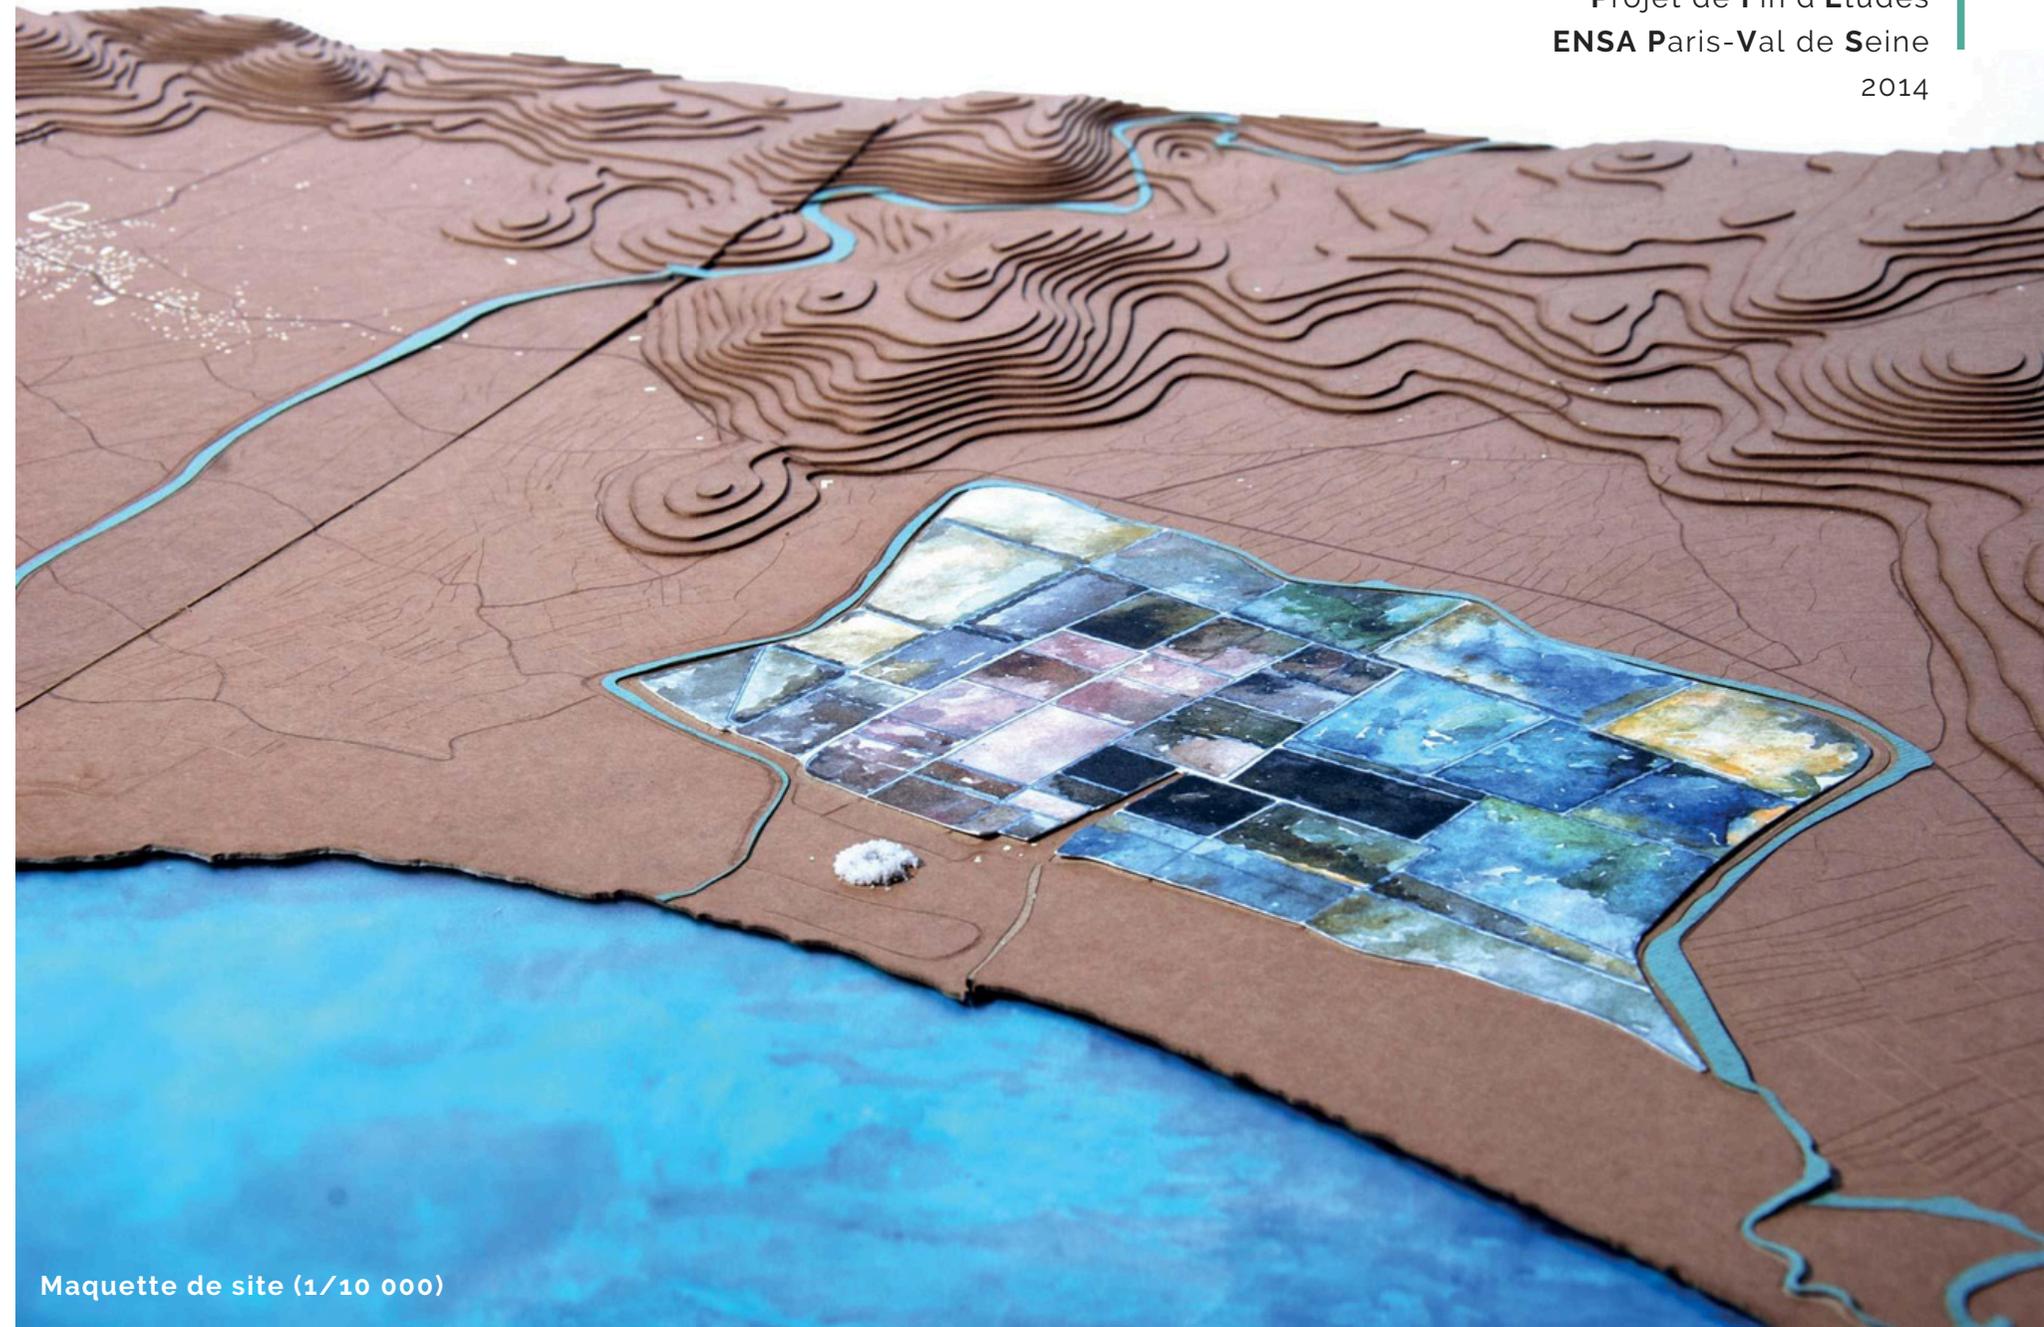
Maquette de site (1/10 000)

UN RELIEF MOUVEMENTÉ

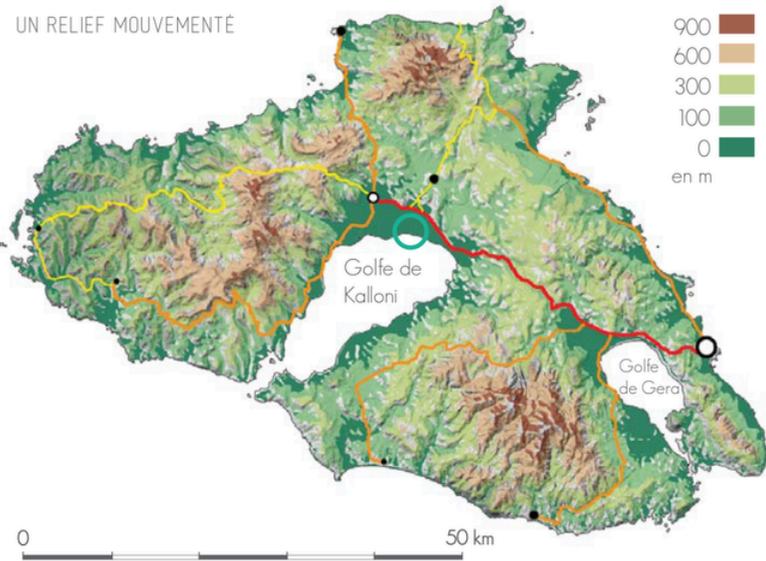
Plan d'aménagement paysager

- 1 Repousser, jusque dans les collines, l'axe routier principal de l'île et les constructions qui s'y sont accrochées. Ce qui permet aussi de profiter de nouveaux points de vue sur le marais pour attiser la curiosité, l'envie de le préserver et de le visiter.
- 2 Le faire dialoguer avec ce qui l'entoure car chacun de ses côtés profite d'un paysage différent. Opérer de manière adéquate au niveau de chaque côté, tout en cousant sa trame à celles voisines.
- 3 Donner une place ciblée à l'observateur sans asservir le marais, mais en le révélant et en le protégeant.

Encourager le visiteur à se promener, observer, contempler, photographier, dessiner etc. sans nuire.
- 4 Suivre la même logique du paysage et de l'occupation du sol existant dans la spatialisation du programme.

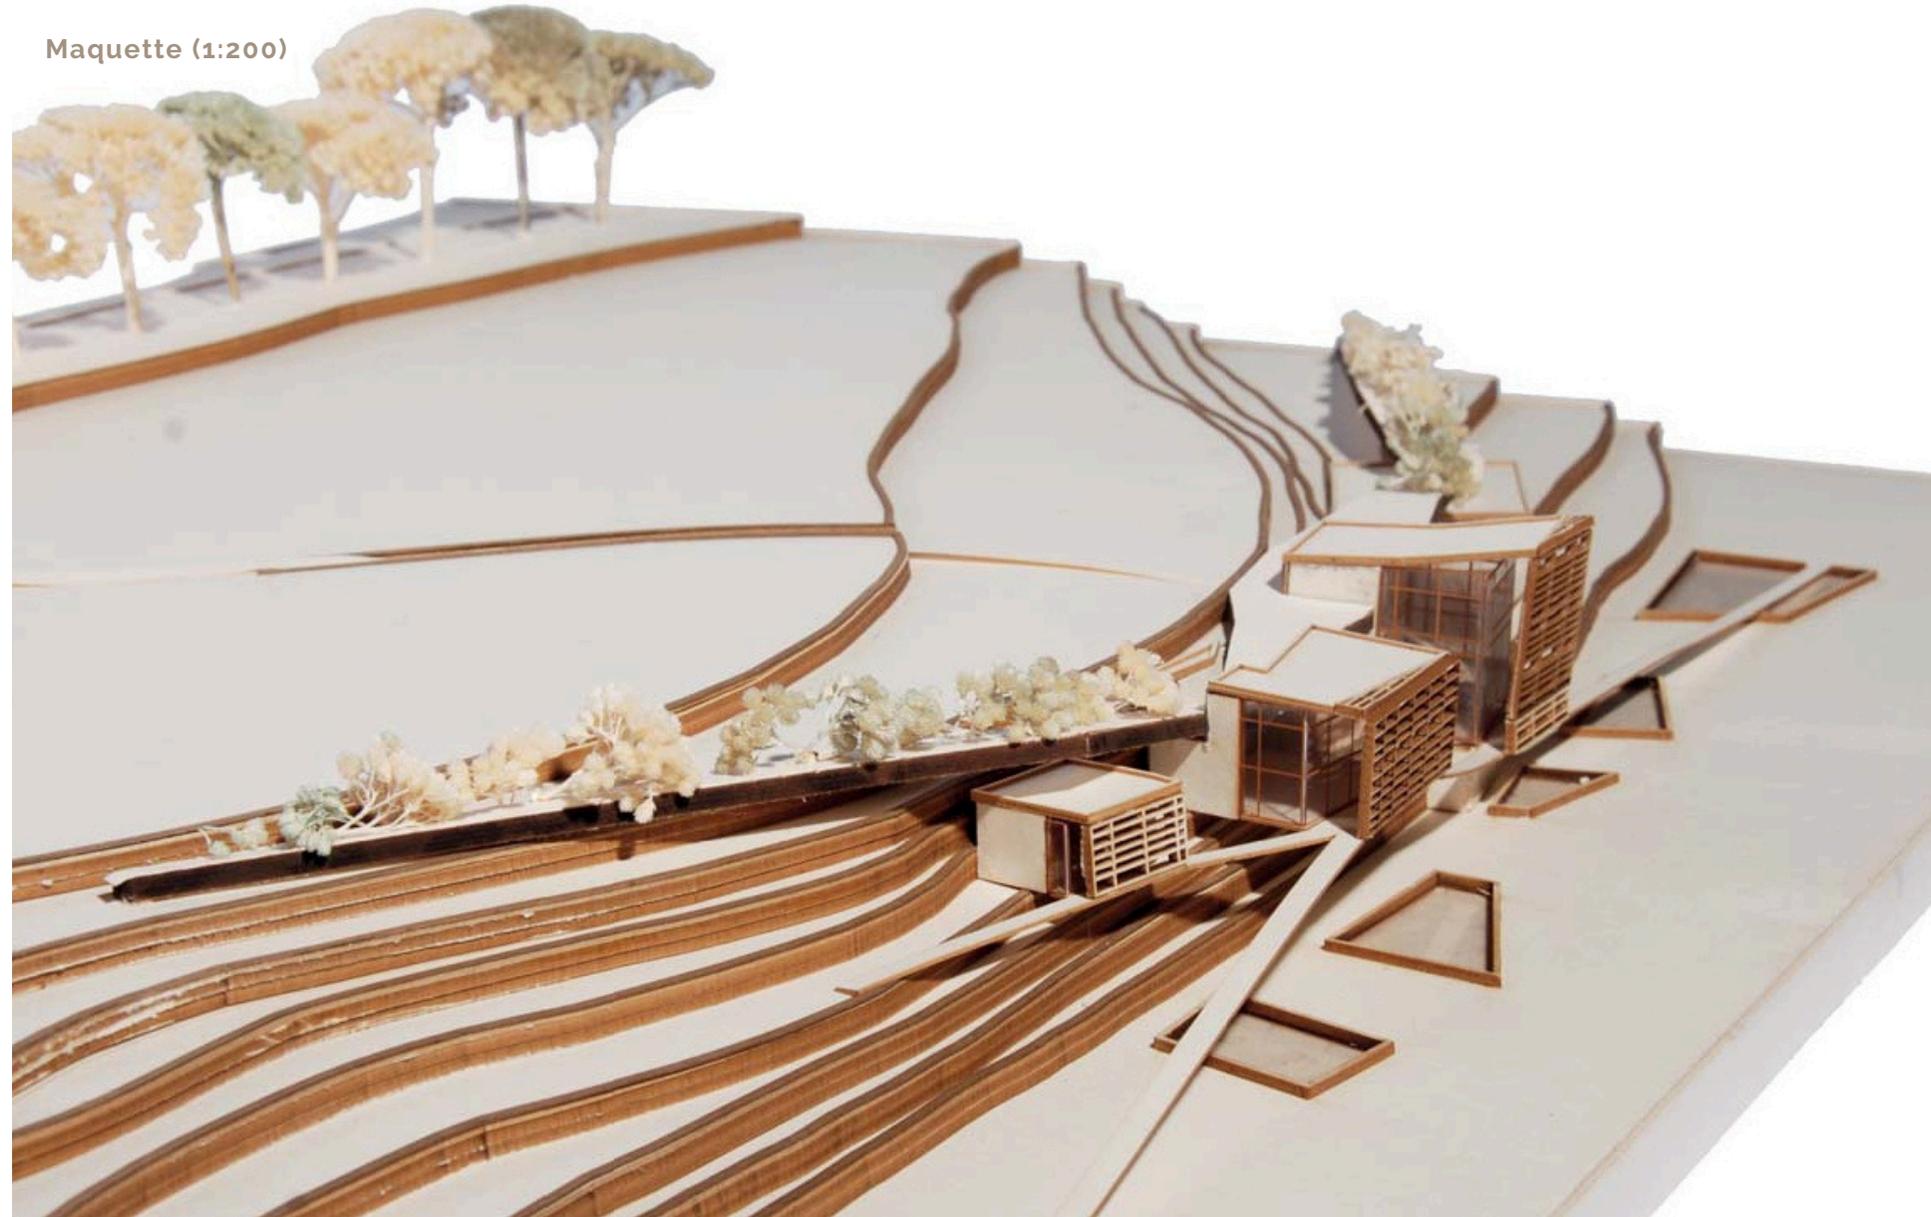
Maquette (1:200)

UN INSTITUT ORNITHOLOGIQUE QUI PREND SON ESSENCE DANS LE PAYSAGE
